**Sannolikt händelse-
förlöpp och utlåtande**

Förlopp (rekonstr.) vid kollisionen mellan fpl 126 och 140.

Kort sammanfattning av händelseförloppet, övningens natur samt havariplats Kollision under rotelflygning varvid fpl fick mindre skador. FPL landade på basen.

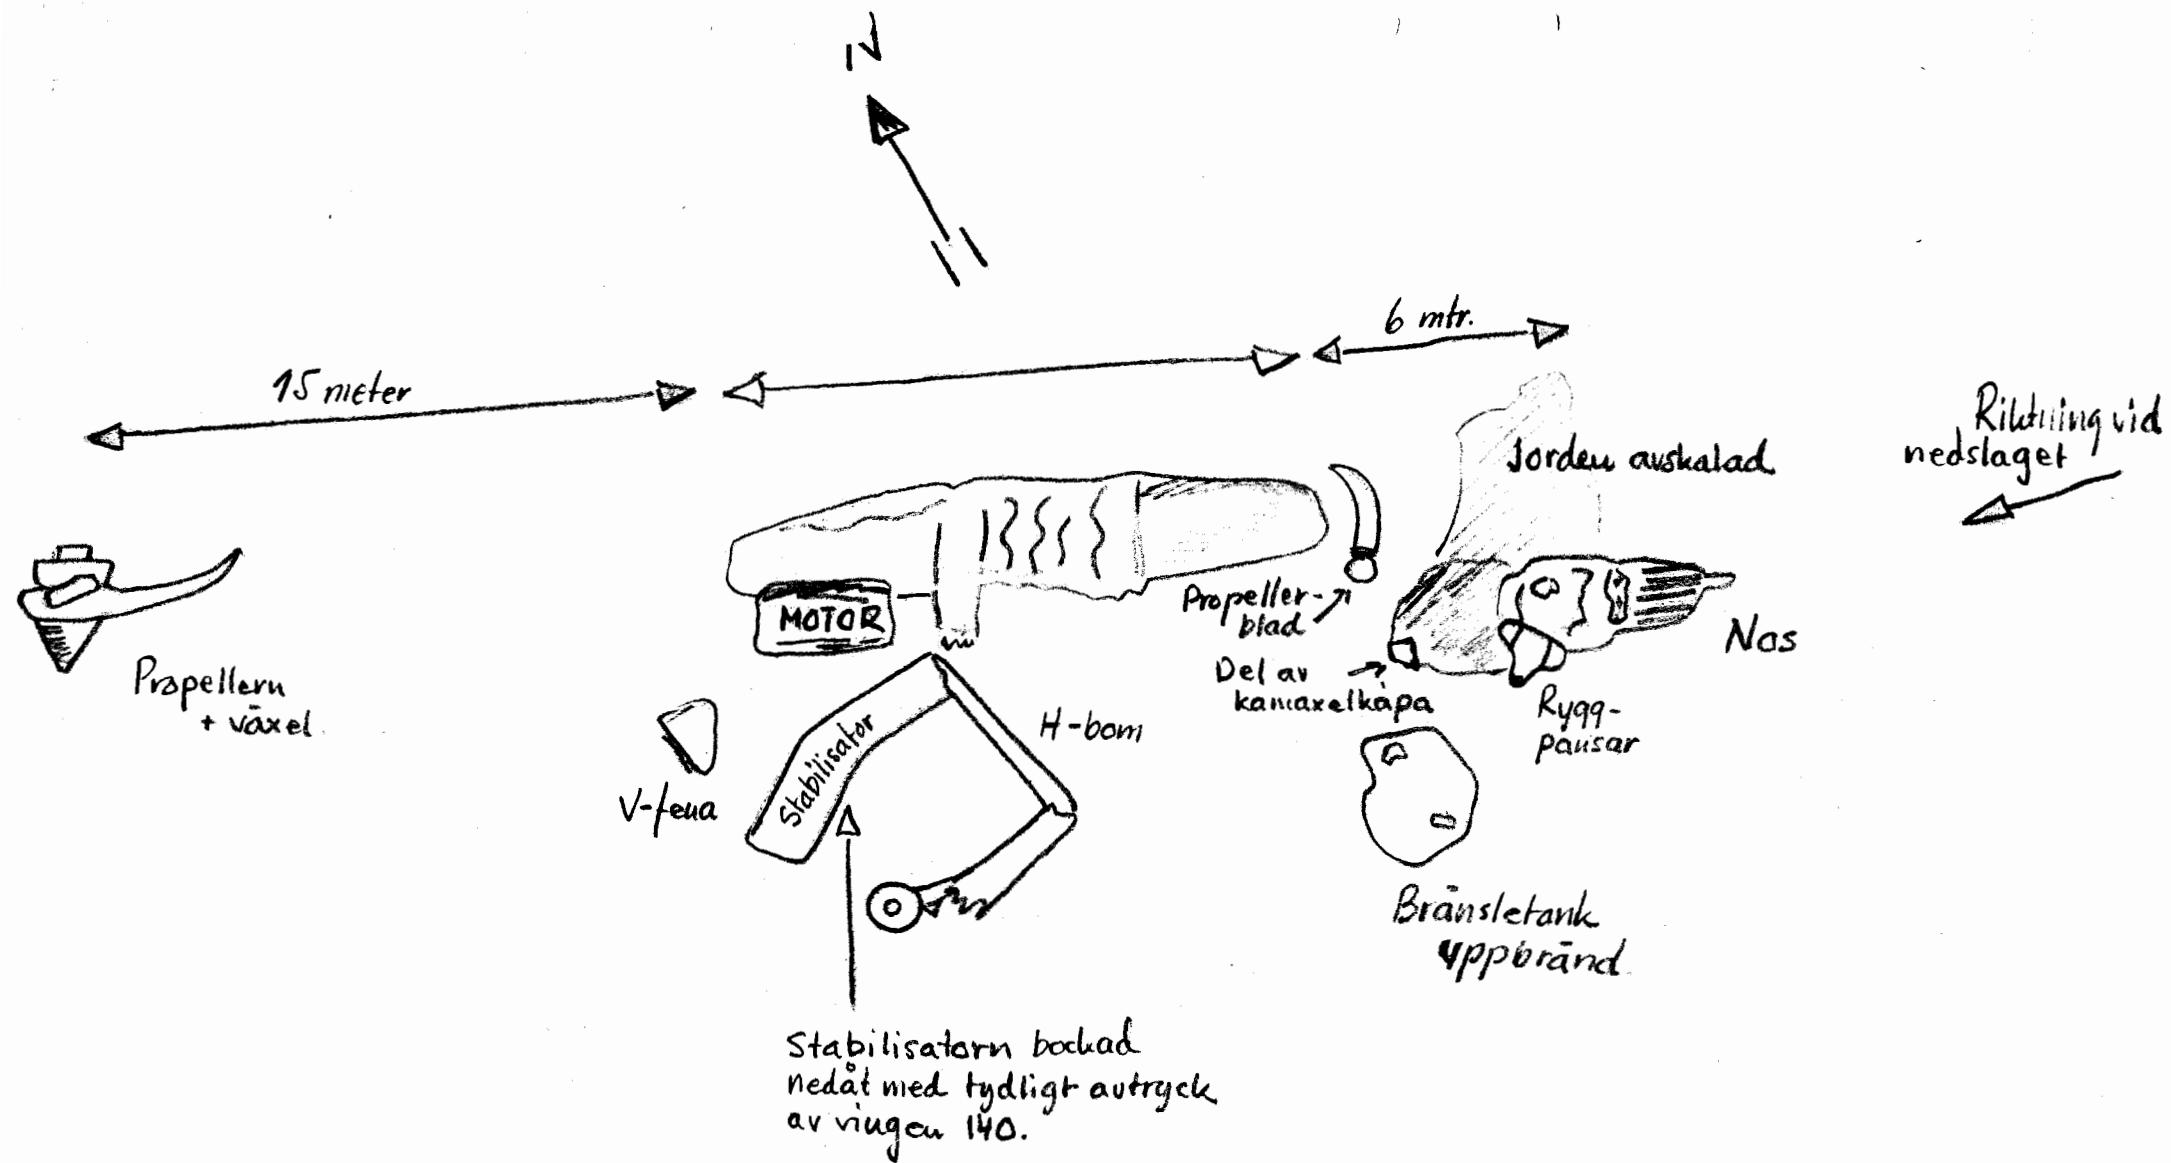
Skiss över nedslagsplatsen.

Fpt 21126 Gul H.

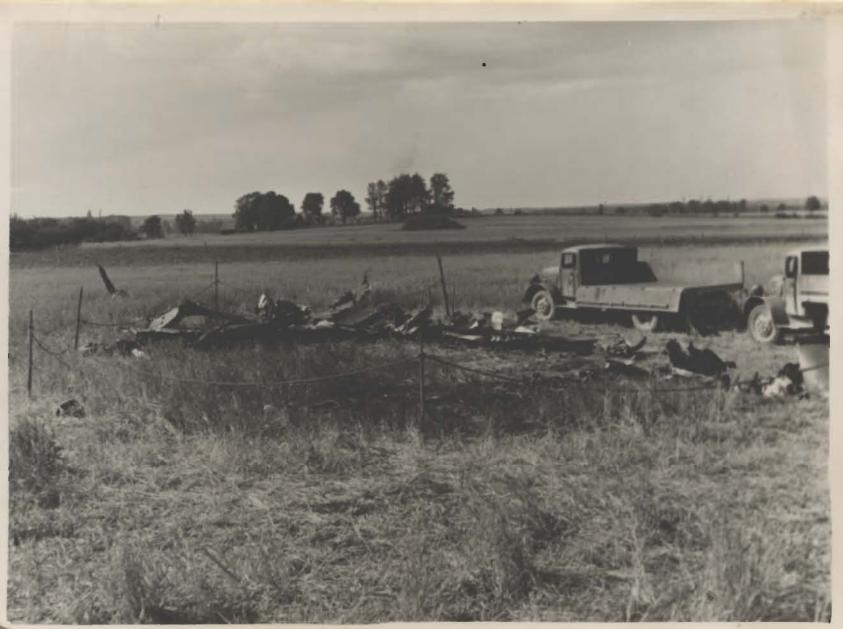
Totalvy över nedslagsplatsen tagen från söder

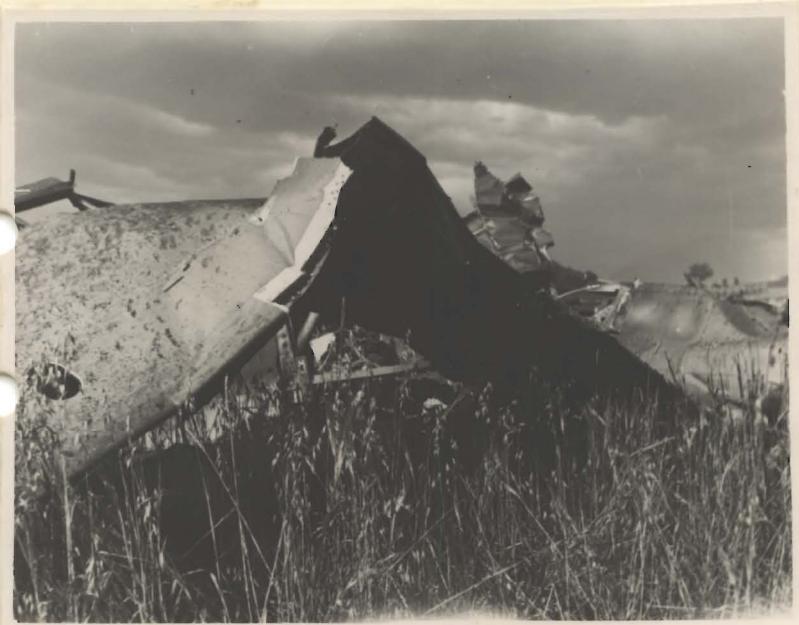
Vid kollisionen har fpl 126 troligen råkat i kraftig stigning så att stabilisatorn tagit i vingframkanten på fpl 140, vilket synes dels på stabilisatorn på fpl 126 (kraftig avrundad intryckning nedåt) dels på den avsatta oljan på vingframkanten på fpl 140. Pitotrör och huv för höger bomakan har härvid bockats uppåt.

Närbild av stabilisatorn (framkanten) i upp och nedvänt läge. Den kraftiga bokningen åstadkommen av frambom och vingframkant hos fpl 140 vid kollisionen.

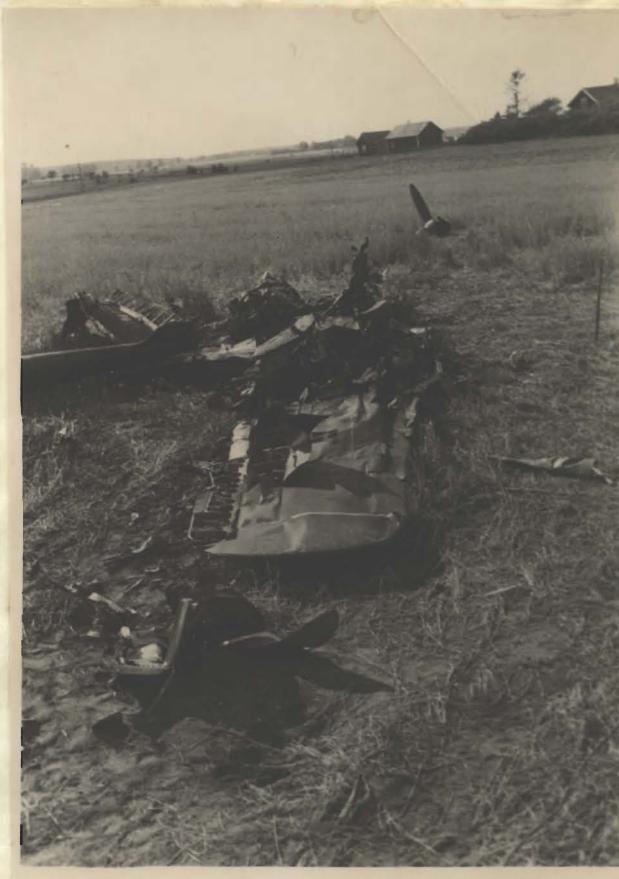
Parti från nedslagsplatsen taget från öster i nedslagsriktningen. Nospartiet ej med på bilden.
