Teknisk rapport över haveri den 20/9 1963 med fpl 32066 nr F17

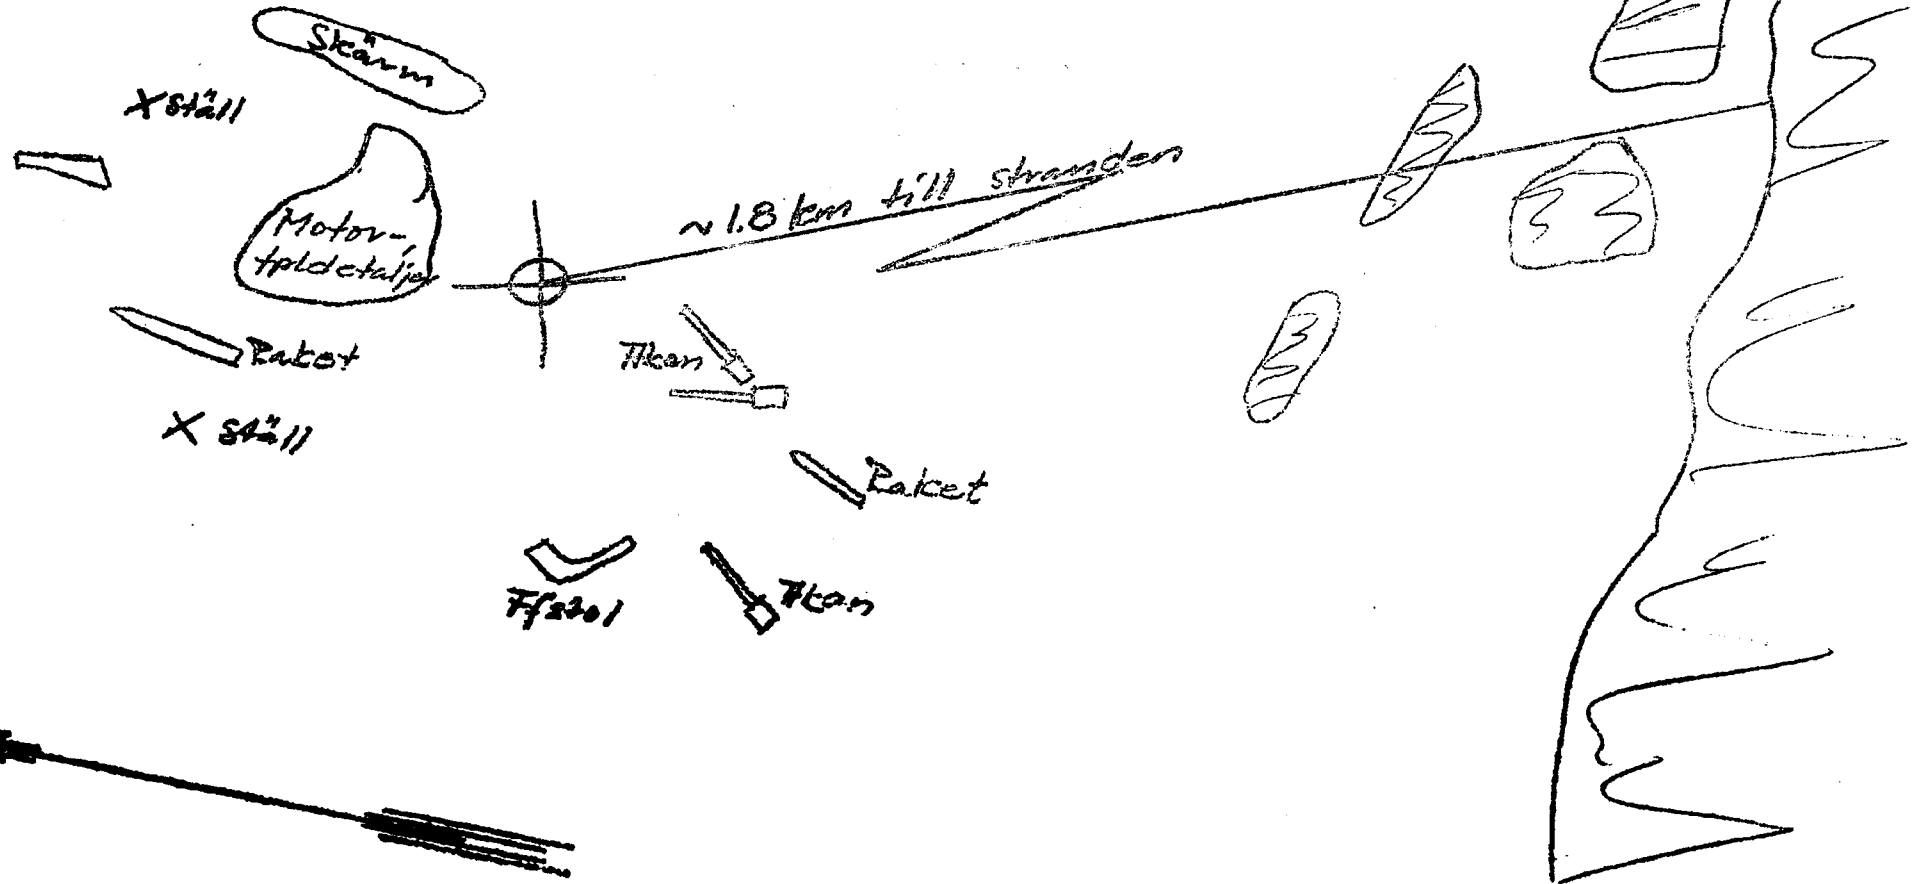
Vissa detaljers läge på haveriplatsen.

Den relativt höga farten vid nedslaget har gjort att flygplanet söndrats i mycket stor utsträckning. Inga större sammanhängande delar återstod utan endast mindre delar och fragment. Båda raketerna återfanns på nedslagsplatsen och har således icke avfyrats i målet. Spridningen av flygplanet på haveriplatsen framgår av bil 2.
